ОЦІНКА ВПЛИВУ НА ДОВКІЛЛЯ КИЗИВСЬКОЇ ОСУШУВАЛЬНОЇ СИСТЕМИ

ENVIRONMENTAL IMPACT ASSESSMENT OF THE KYZIVSKA DRAINAGE SYSTEM

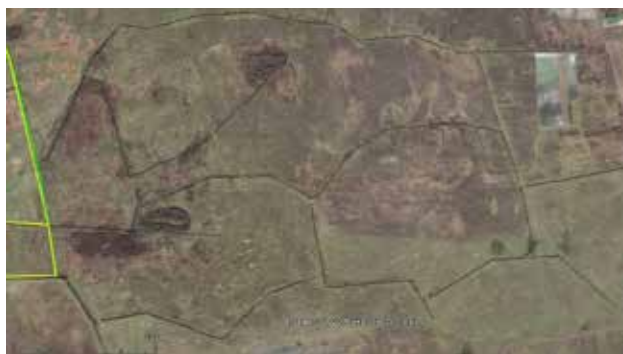
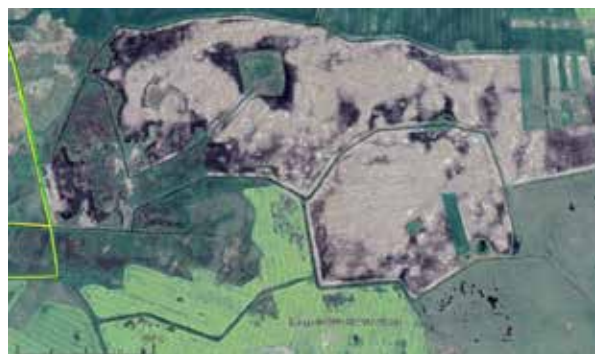
27.10.2011 р.

9.05.2019 р.

Рис. 1. Наслідки пірогенної деградації території Кизівської ОС (супутникові знімки отримано за допомогою програми Google Earth Pro)

Зменшення площ с/г угідь відбувається внаслідок надмірного антропогенного навантаження і розвитку деградаційних процесів, який унеможливорює подальше використання с/г угідь. Серед цих процесів найгостріше проявляється дефляція ґрунтів і пірогенна деградація. На супутникових знімках чітко фіксуються

сліди торфових пожеж на більшості полів ділянки, причому ці пожежі відбувались неодноразово (рис. 1) і завдавали значних збитків.
